Rengöring av motorsågskedja

Bio Gen Active® Combi 202 & Degreaser 1100

Segment	Skogsbruk
Applikation	Rening av motorsågskedja
Produkt	Bio Gen Active® Combi 202 & Degreaser 1100
Beläggning	Rost, olja och vedämnen

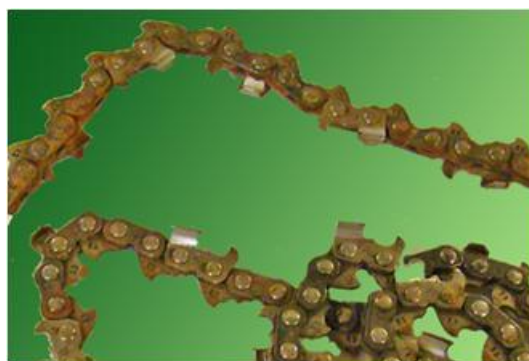
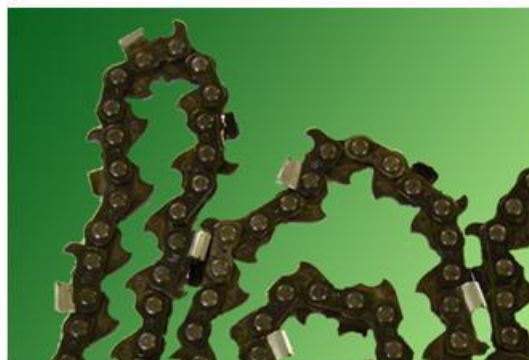
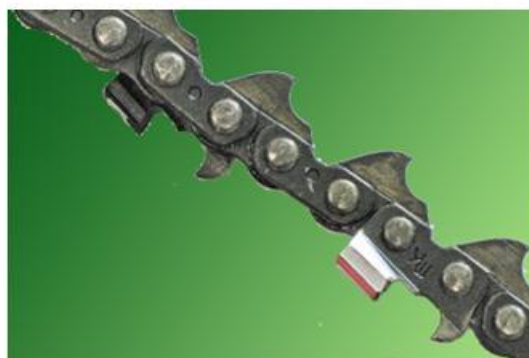
En välanvänd, smutsig och rostig motorsågskedja var i stort behov av rening då den i nuvarande skick inte gick att använda, snarare kasseras. Rengöring gjordes med Bio Gen Active® Combi 202.

Kedjan blev helt återställd och kunde efter rengöring tas i bruk efter slipning.

Kedjan nedsänktes i Bio Gen Active® Combi 202 (12 %) vid 60°C under 90 minuter. Därefter sköljdes kedjan av och nedsänktes i Bio Gen Active® Degreaser 1100 (1 %) under 10 minuter, framförallt för att förhindra återkorrosion. Därefter sköljdes kedjan av, torkades och oljades in.
