Rengöring av värmeväxlare

Bio Gen Active® Degreaser 1100

Segment	Industri, pappersbruk
Applikation	Rengöring av värmeväxlare
Produkt	Bio Gen Active® Degreaser 1100
Beläggning	Indunstningskondensat, terpener mm

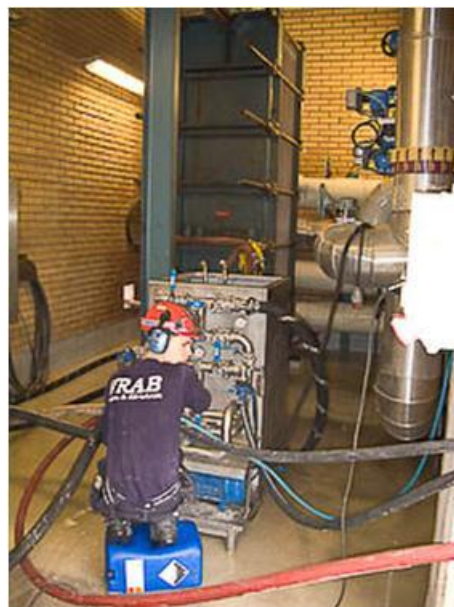
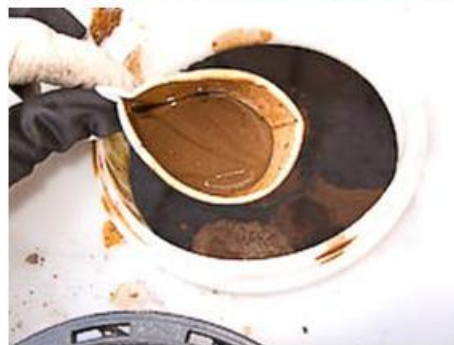
Mycket bra resultat. Stora mängder tjock, talloljeliknande vätska kunde tappas ur ett par gånger under reningen. Slutligen spolades växlaren ren med vatten vilket gav en avsevärd effektökning.

Värmeväxlaren spolades först med vatten och luft innan Bio Gen Active® Degreaser 1100 användes i flera omgångar.
