# Rengöring av värmebatterier

## Bio Gen Active® Degreaser 1100

Segment	Industri - Sågverk
Applikation	Rengöring av värmebatterier i virkestorkar
Produkt	Bio Gen Active® Degreaser 1100
Beläggning	Kåda och andra förångade vedämnen

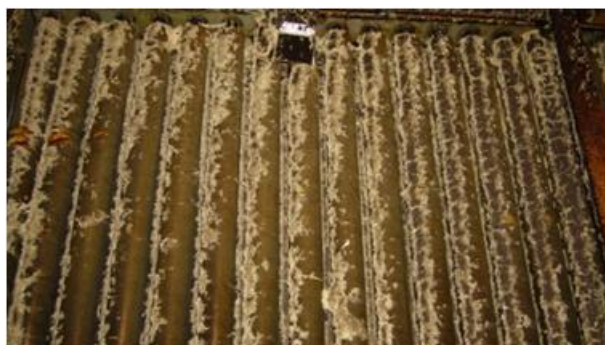
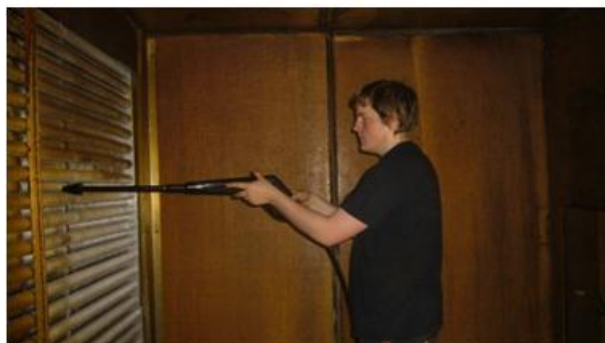
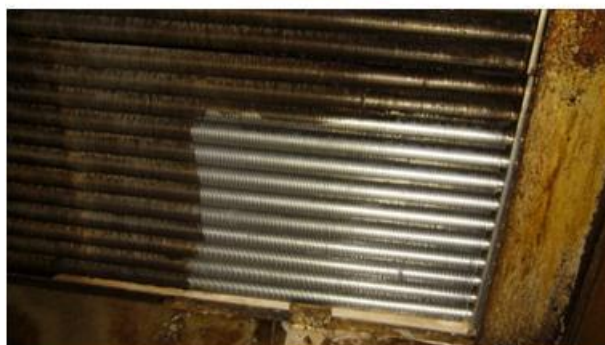
På grund av hårt nedsmutsade värmebatterier fungerade virkestorkarna otillräckligt. Det gjorde att torktiderna ökade och produktionen blev ojämn i kvalitet. Vid torkning av virke fastnar förångade rester av trävaror (kåda och andra vedämnen) på värmebatteriernas flänsar och rör vilket ger en försämring i värmeöverföringen = högre energiåtgång. Redan vid en beläggning om ca 0,05 mm försämras värmeöverföringen avsevärt!

Med helt rena flänsar och rör på värmebatterierna kan energiåtgången sänkas med ca 3-4% per år, ca 300.000 – 400.000 SEK per år och virkestork. Reningen med Bio Gen Active® Degreaser 1100 kunde utföras enkelt och utan krävande skyddsutrustning. Valet av Bio Gen Active® Degreaser 1100 resulterade i en framgångsrik rening med minimal miljöpåverkan.

En brukslösning med Bio Gen Active® Degreaser 1100 sprayades på värmebatteriernas flänsar och rör vilket fick verka en tid och spolades sedan av med högtryckstvätt, roterande munstycke och kallt vatten.
