Rengöring av fjärrvärmecentral

Bio Gen Active® Scale 130

BESKRIVNING AV APPLIKATION

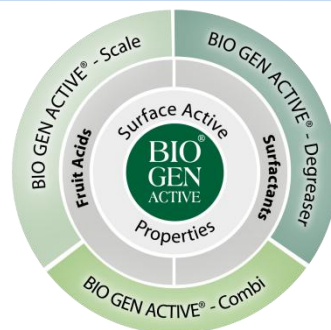
På grund av smutsiga värmväxlare, rör och reglage i villans värmecentral var varmvattenflödet ojämnt och maximal vattentemperatur lägre än normalt.

Värmväxlarna monterades ner och kopplades upp mot CIP-maskin typ JL05. Bio Gen Active® Scale 130 blandades och varje växlare rengjordes under 6-8 timmar med reverserad flödesriktning. Givetvis stängdes vatten in i huset och vidare ut från värmecentralen av innan demontering påbörjades.

Det blev stor skillnad, framförallt i varmvattnets kvalitet. Betydlig varmare vatten kan nu fås och tidigare problem med stora variationer i vattentemperatur försvann helt och hållet.
