Fordonskylare/kylsystem

Bio Gen Active® Scale 130

BESKRIVNING AV APPLIKATION

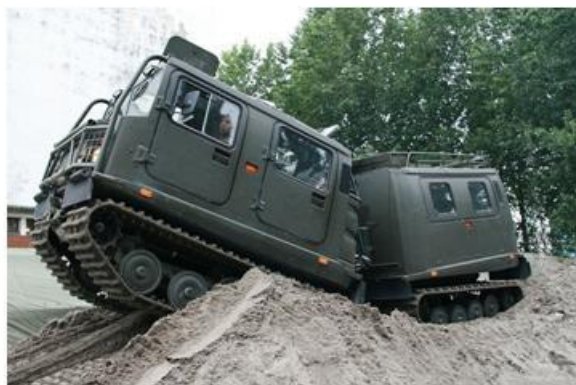
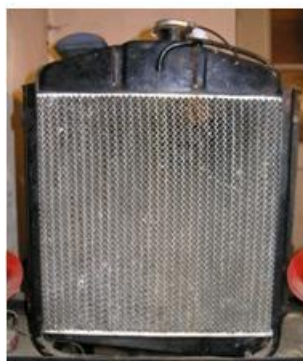
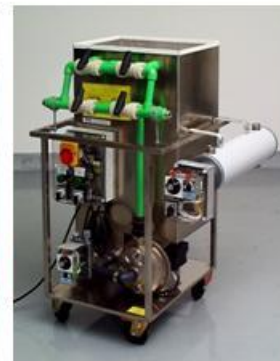
Innan rening var temperaturen från den demonterade kylaren 95°C. Efter rening hade motortemperaturen sänkts till 82°C, en sänkning med 13°C. Temperaturen i motorn där hela kylsystemet renats var innan rening 100°C och efter rening sänktes temperaturen till 90°C, en sänkning med 10°C. Istället för som tidigare, byta ut kylare på grund av för höga motortemperaturer kan man idag rena kylaren och på så vis förlänga livslängden på befintlig kylare.

En bortmonterad kylare från en Nederländsk BV 206 renades genom CIP (Cleaning In Place) med Bio Gen Active® Scale 130. Dessutom renades hela kylsystemet i en BV 206 även denna tillhörande Nederländerna med samma reningsprocess. Vid reningsprocessen användes en JL05, en liten och enkel CIP-maskin, idealisk till en liten applikation som denna, där reningsvätska ska värmas och cirkulera i kylaren och kylsystemet.
