Rengöring av stator kylare

Bio Gen Active® Scale 130

Segment	Vattenkraft
Applikation	Stator kylare
Produkt	Bio Gen Active® Scale 130
Beläggning	Kalk, rost och humus

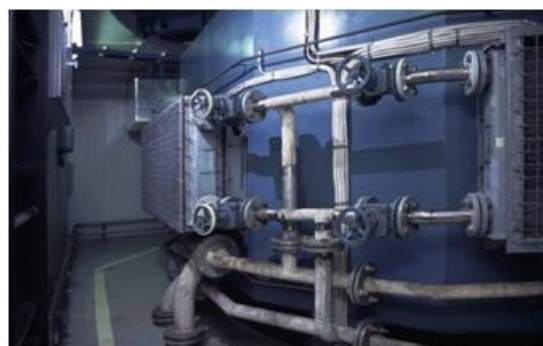
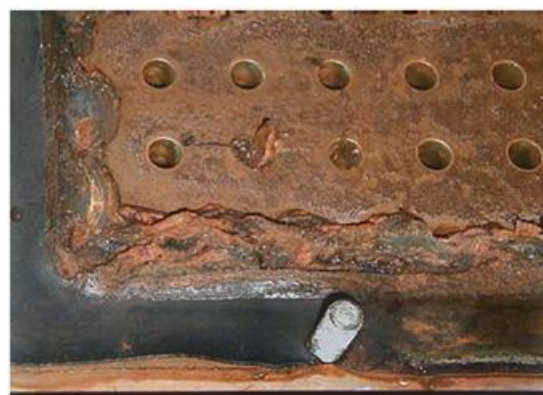
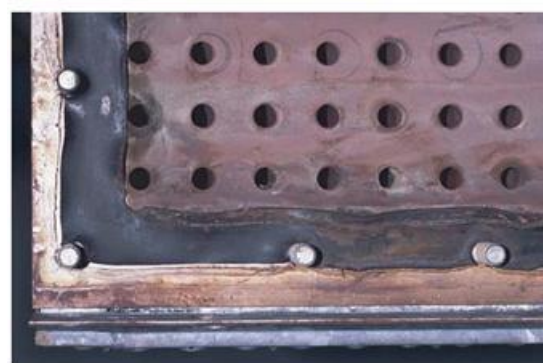
Demonteringen av stator kylaren var endast i dokumentationssyfte för att påvisa resultatet visuellt.

Valet av Bio Gen Active® Scale 130 resulterade i en rengöring över förväntan med minimal miljö- påverkan. Flödet ökade från 24 m³/h till 32 m³/h vilket resulterade i en högre elproduktion till följd av lägre driftstemperatur, jämnare drift och färre drifts- avbrott.
