Rengöring av rost/kalk pannrum

Bio Gen Active® Rust 520 (Scale 50 gel)

BESKRIVNING AV APPLIKATION

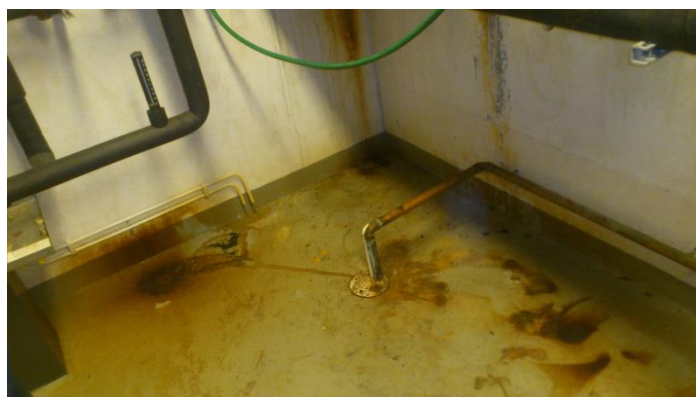
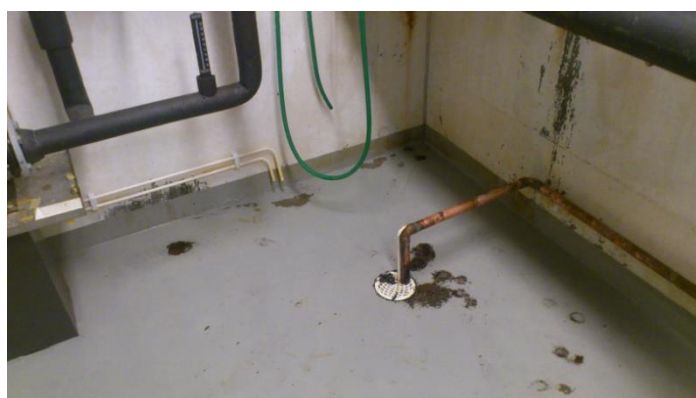
Pannrumsgolv täckt med rost efter rörläckage. Rust 520 + Aktivator 520 läggs på i gelform. Före och efter rening.

Pannrumsgolv med rostbeläggning från läckande radiatorrör rengjordes med 50% lösning av Rust 520 + Aktivator 520. I detta fallet mixad med Degreasers 800 gel för att få en gelprodukt. Produkten lades på med borste och bearbetades igen efter ca 1 h. Sen fick det verka ytterligare en timme och spolades och borstades sedan av. Rosten avlägsnas snabbt och effektivt och lokalen blev mycket ljusare och fräschare.

Efter första reningen kan man göra punktinsatser på de tuffaste fläckarna
