Rengöring av rörledningar- radiatorer

Bio Gen Active® Scale 130

Segment	Hus och Bostad
Applikation	Rengöring av rör och radiatorer
Produkt	Bio Gen Active® Scale 130
Beläggning	Kalk och rost

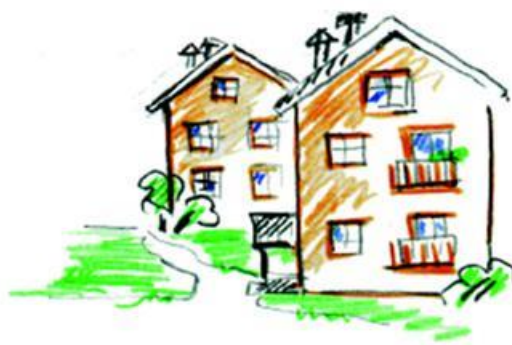
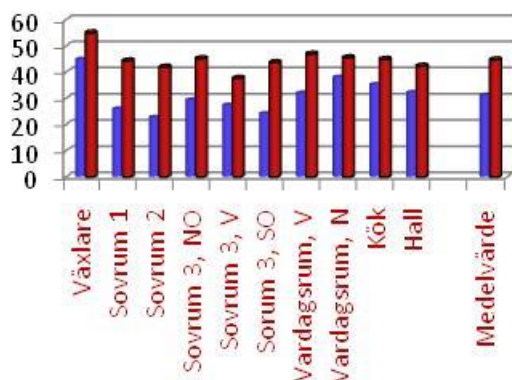
På grund av kalk och andra beläggningar fungerade värmesystemet i en äldre fastighet mindre bra. Rörledningar och element var ordentligt nedsmutsade och värmen fungerade inte tillfredställande.

Bio Gen Active® Scale 130 som är ett ledande industriellt rekonditioneringsmedel med bevisad effektivitet och utmärkt miljö och hälsoprofil användes tillsammans med CIP-teknik (Cleaning In Place). Reningen tog 8 timmar i anspråk och hela processen 2 dagar.

Reningen var mycket framgångsrik. I fastigheten ökade medeltemperaturen med 13°C men i vissa rum ökade temperaturen med nästan 20°C.
